河川名

紫川水系

紫川

災害からの復旧で環境に配慮した事例

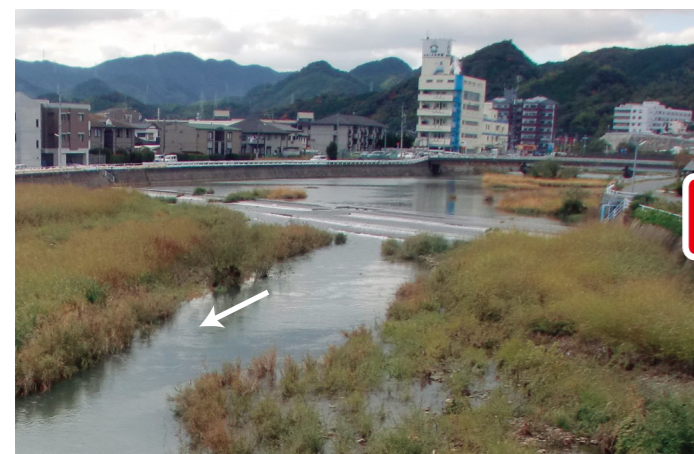
着手前

茶屋原堰

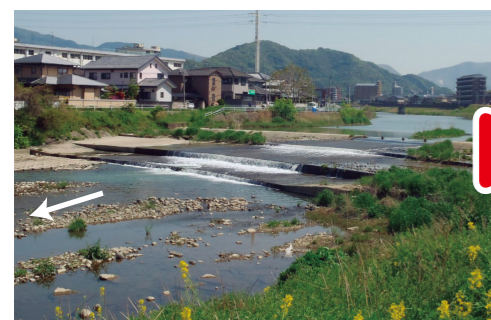
着手前

中島堰

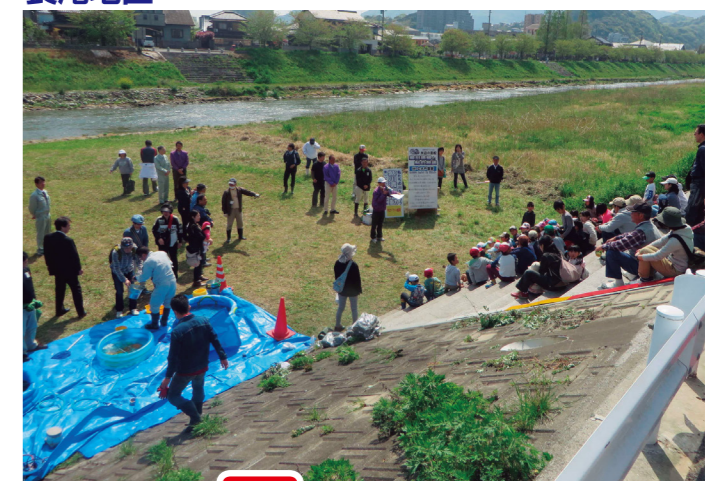
アユの放流イベント会場(整備前)

長尾地区でも、毎年、環境保護団体がアユの放流イベントを実施しています。イベント会場周辺を土系舗装で整備しました。
