河川名

樋井川水系

樋井川

災害からの復旧で環境に配慮した事例

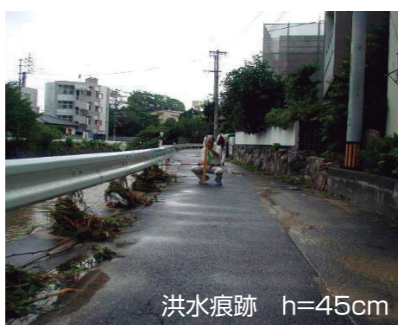
長尾橋付近

平成21年7月24日、中国・九州北部豪雨によって浸水面積28.5ha、床上浸水172戸、床下浸水238戸の浸水被害が発生しました。

洪水痕跡 h=45cm

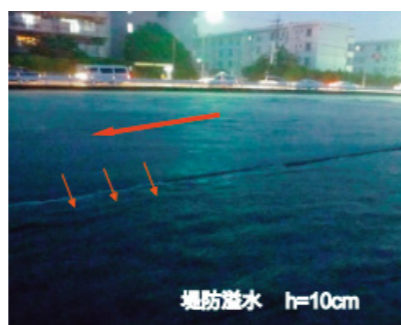
田島橋付近

堤防溢水 h=10cm

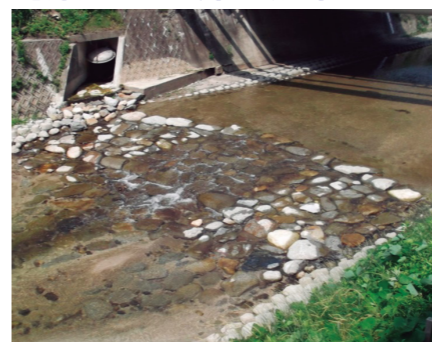
河床安定工法(早瀬工)(長尾新橋下流)

湾曲部下流に設置し、河床の安定を図るとともに、瀬淵構造の保全をする工法で、平成25年度に1基、平成26年度に4基施工しました。

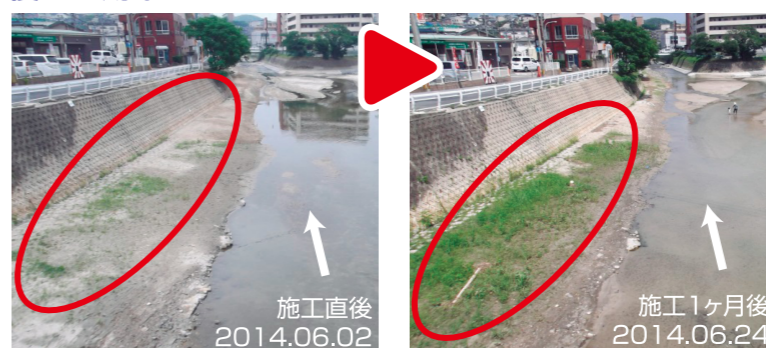
覆土の効果

施工直後 2014.06.02

施工1ヶ月後 2014.06.24
